クイック C9 CAMILA 不具合修正方法

【不具合状況】

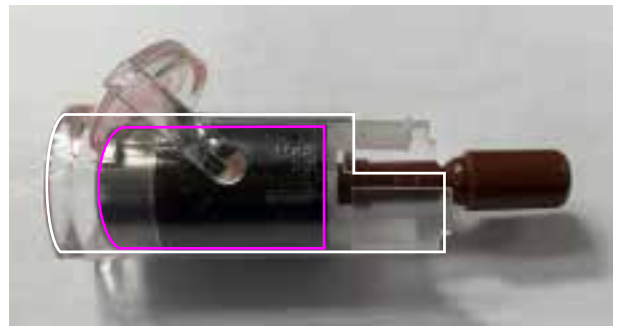
柄が抜けた状態で、シャッターが開く
印面部が「透明カバー」の内部に落ち込んだ状態。

- 柄の『**●**マーク』が『STAMP』の位置にある状態で無理に柄を引き抜く。
 - 同様に『LOCK/INK』以外の位置で柄を無理矢理に装着しようとする。
- など、異常な操作・使用を行うと「正常動作の不能」や「器具分解」をすることがあります。
